# Tube-Technik mit OP-Mikroskop

Dr. Johannes Stemmann (AlIDent Zahnzentrum Hamburg und Bremen)

## Endodontische Revision mit Bergung eines frakturierten Instruments

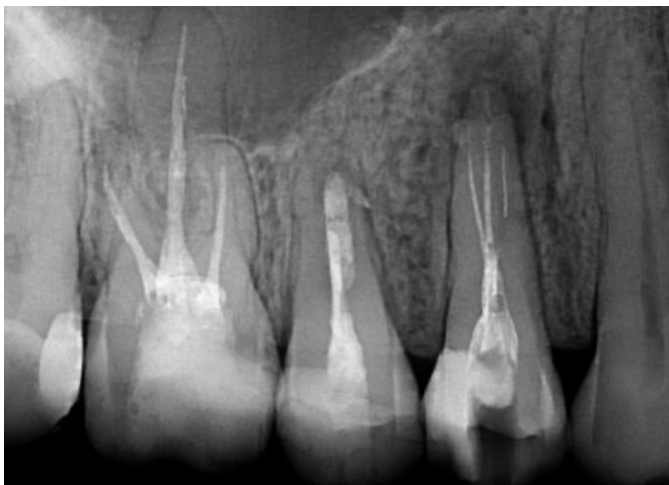
Ein aussagekräftiges Basis-Röntgenbild diente zur ersten Lokalisierung und Identifizierung des Fragments. Auf Basis der bildgebenden Verfahren wurde ein etwa 5 bis 6 Millimeter langes Stück einer Hedström-Feile angenommen. Zur Bergung bot sich die Tube-Technik an, da ein relativ langes Fragment mit retentiver Oberfläche im oberen apikalen Drittel vorlag. Nach der Bergung sollte die Wurzelkanalbehandlung fortgesetzt und beendet werden.

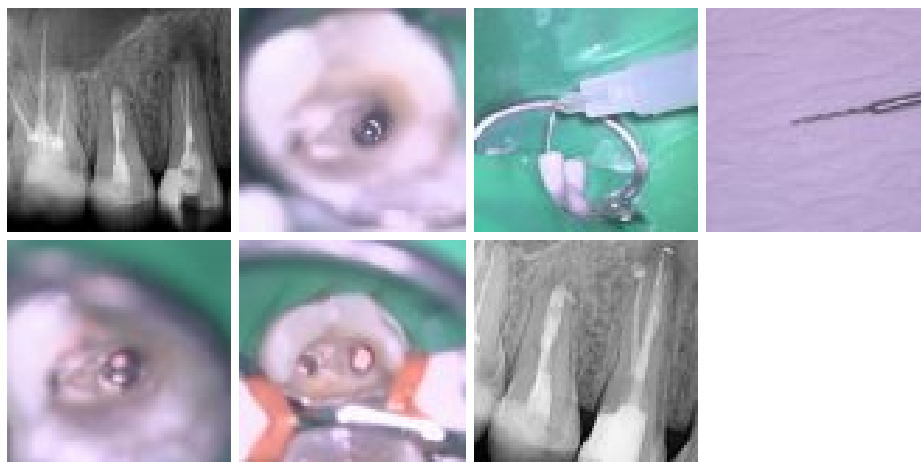
Eine entsprechende Hohlkanüle wurde angepasst sowie der Wurzelkanal mit Alkohol und Papierspitzen getrocknet. Die Kanülenspitze wurde mit dem dualhärtenden, selbstadhäsiven Komposit RelyX (3M ESPE, Seefeld) beschickt und auf das Instrumentenfragment aufgesetzt. Nach fünf Minuten Wartezeit konnte die Kanüle mit dem verklebten Fragment vorsichtig gegen den Uhrzeigersinn drehend aus dem Wurzelkanal entfernt werden.
